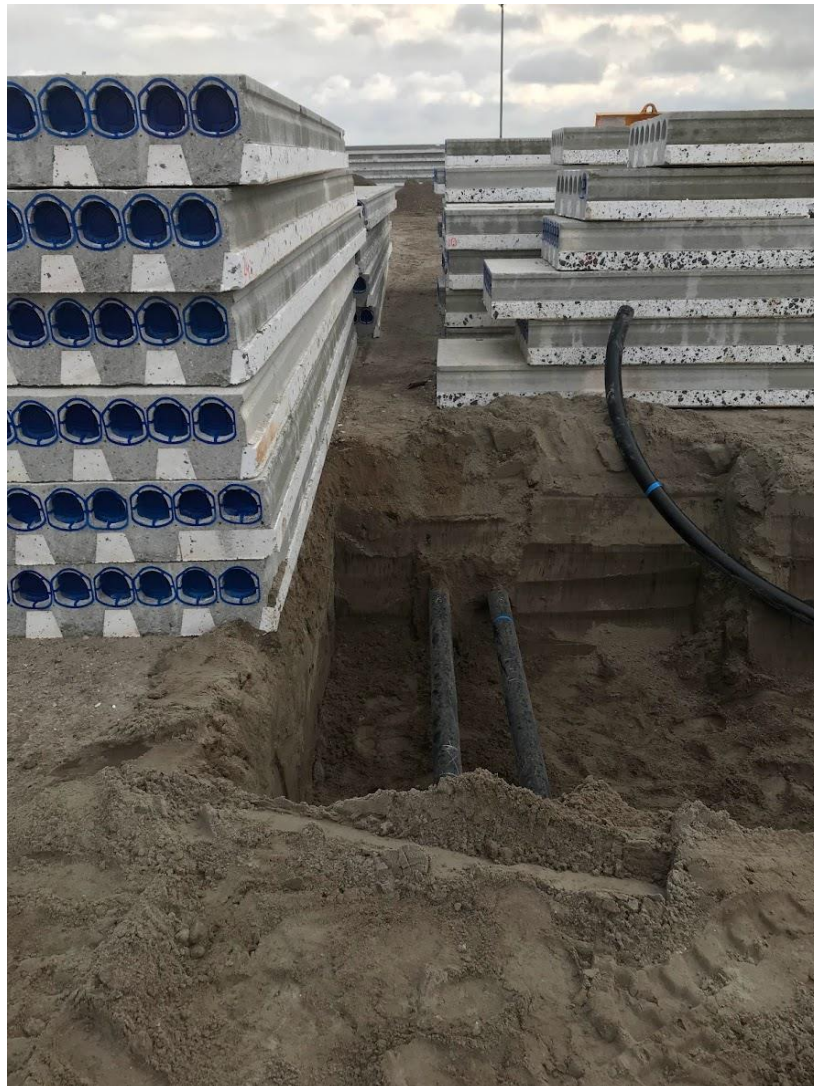
Tijdens een projectbezoek hebben de projectleiders van opdrachtgever en opdracht nemer gezamenlijk geconstateerd dat er een onveilige situatie is ontstaan door kruisende werkzaamheden op een nieuwbouw locatie. Vloerplaten waren namelijk te dicht bij de sleuf geplaatst waar een aanboring + las gemaakt diende te worden.

Samen met de bouwaannemer is afgesproken dat de vloerplaten verwijderd dienen te worden voordat de werkzaamheden t.b.v. het warmtenet voortgezet konden worden.
