INCIDENT

(Smeul)Brand in biomassa centrale.

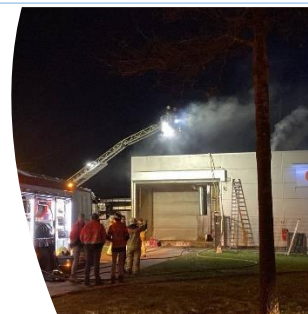
In de centrale is een stort-bunker en opslag-bunker. De houtsnippers worden met een vrachtwagen afgeleverd in de stort-bunker. Er worden vijzels gebruikt om het hout vervolgens intern te transporteren. Hiervoor moet de leverancier de transport installatie inschakelen middels een sleutel schakelaar.

In de opslagbunker zit niveaudetectie en -beveiliging. Als de bunker (te) vol is worden de vijzels uitgeschakeld. Bij het ongeval gebeurde dit tijdens het leveren van hout chips. Hierdoor heeft de leverancier zich niet gerealiseerd dat de sleutel schakelaar nog op 'aan' stond. Na het legen van de vrachtwagen is deze daarom vertrokken zonder deze terug te zetten.

Door het verbrandingsproces zakt het niveau in de opslagbunker en is de vijzel weer gestart (want de sleutel schakelaar was 'aan' en de niveaubeveiliging was niet (meer) aangesproken). Zo heeft de vijzel veel uren gedraaid (exact hoe lang is onbekend maar zeker meer dan 12 uur). Daarbij is warmte ontwikkeld en een smeulbrand ontstaan in hout resten op en naast de vijzel.

Direct: Brand is geblust in goed overleg tussen beheer en brandweer.

Voorkoming van herhaling: De installatie wordt aangepast. Er wordt een tijdschakelaar toegepast bij de stortbunker. Na X minuten (waarschijnlijk 15) schakelen de vijzels automatisch uit. Als er nog hout getransporteerd moet worden moet de schakelaar een 2^e keer bedient worden.
