INCIDENT

## Medewerker krijgt terugschietende CasaFlex in gezicht

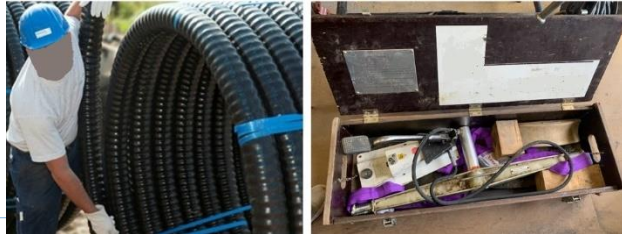
Tijdens het monteren van een huisaansluiting is de CasaFlex buis uit de lasklem geschoten tegen het gezicht van de medewerker aan. Het opgelopen letsel is een scheur in de bovenlip welke gehecht is en een losse tand. Uit röntgenfoto's is gebleken dat het slachtoffer geen gebroken neus heeft.

- ✓ Doordat de CasaFlex buis van een haspel afkomt, staat er veel buigspanning op.
- ✓ Twee medewerkers waren bezig een casaflex vast te zetten in een lasklem. Deze klem zorgt dat de lasser zijn handen vrij heeft om zijn laswerkzaamheden uit te voeren.
- ✓ Het slachtoffer staat naast de te lassen CasaFlex buis terwijl zijn collega deze buis nog wat beter in de lasklem probeerde te duwen/draaien. Tijdens dit duwen/draaien schiet, door de buigspanning, de CasaFlex buis uit de lasklem in het gezicht van het slachtoffer.
- ✓ De monteurs hebben geen gebruik hebben gemaakt van het specifieke gereedschap (waarmee de buigspanning uit de buis kan worden gehaald). Dit stuk gereedschap weegt ongeveer 24 kilogram en uit de interviews is gebleken dat dit gewicht de reden is dat het niet is gebruikt.

- ✓ Van Gelder is bezig met het ontwikkelen van een eigen tool, welke handzamer en eenvoudiger in het gebruik is.
- ✓ Toolbox over incident direct gedeeld binnen Van Gelder KLM afd. warmteprojecten.
- ✓ Periodieke observaties bij soortgelijke werkzaamheden.
- ✓ Zolang het prototype niet is goedgekeurd, moet de, door de leverancier geadviseerde buigmal toegepast worden. Deze dient dan door 2 personen getild te worden.
