INCIDENT

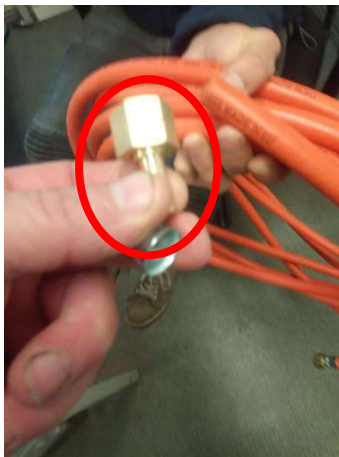
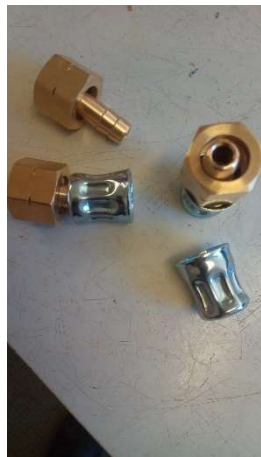
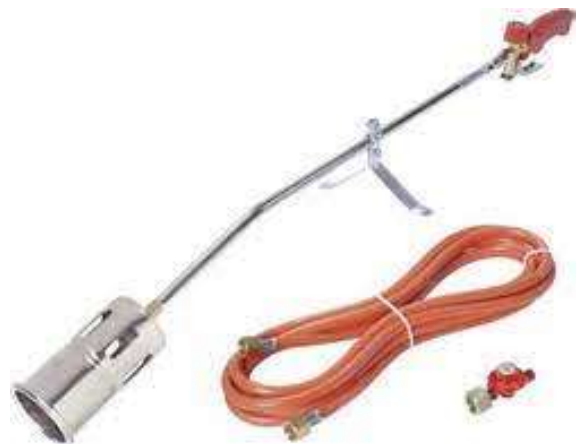
Tijdens het gebruik van een zogenoemde varkensbrander is de koppeling (persverbinder) tussen de slang en het handvat van de brander los geschoten. Door de combinatie van het (open)vuur en het vrijkomend gas is er een steekvlam ontstaan. Hierbij is de medewerker geraakt door de steekvlam in zijn gelaat. Nadat de desbetreffende medewerker de brander uit schrikreactie los liet heeft de dichtbij staande chauffeur de kraan van de gasfles dichtgedraaid.

Er is hier sprake van een productiefout vanuit de leverancier.

De leverancier heeft aangegeven dat er een productiefout is geweest. Bij de slangen zaten de perskoppelingen niet ver genoeg in de slangen met als gevolg dat de slang uit de perskoppeling schoot tijdens de werkzaamheden.

- De leverancier heeft intern een onderzoek gestart, de controles zijn aangescherpt bij de productielijn.
- Wees op de hoogte van de risico's en beheersmaatregelen behorend bij de uit te voeren taak;
- Controleer voorafgaande werkzaamheden of er breuk of haarscheurtjes aanwezig zijn aan de slang; (bij twijfel meldt dit direct bij uitvoerder of hoofd magazijn).
- Zorg voor het juiste materiaal / materieel afgestemd op de uit te voeren werkzaamheden.
- Weet wie je op het werk hebt qua ervaring en zorg eventueel voor extra instructie, begeleiding en of toezicht.
- Voorkomen dat incident nogmaals voorkomt is het zaak om koppelingen te testen d.m.v. trekkracht te zetten op de koppeling of de weer eerdere gehanteerde slangklemmen te gaan gebruiken.
