INCIDENT

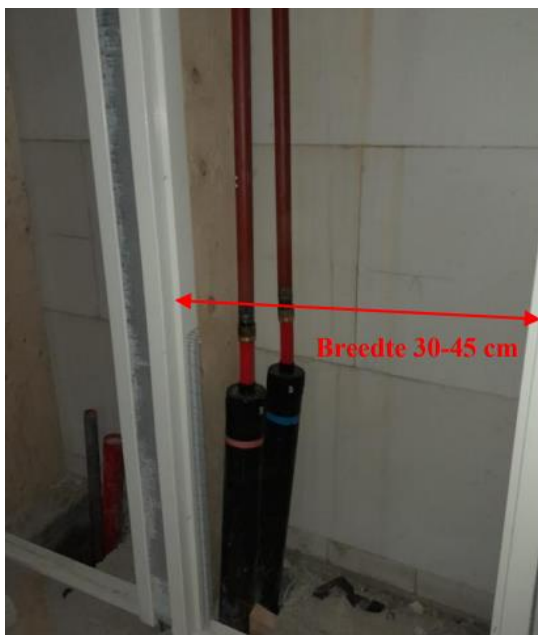
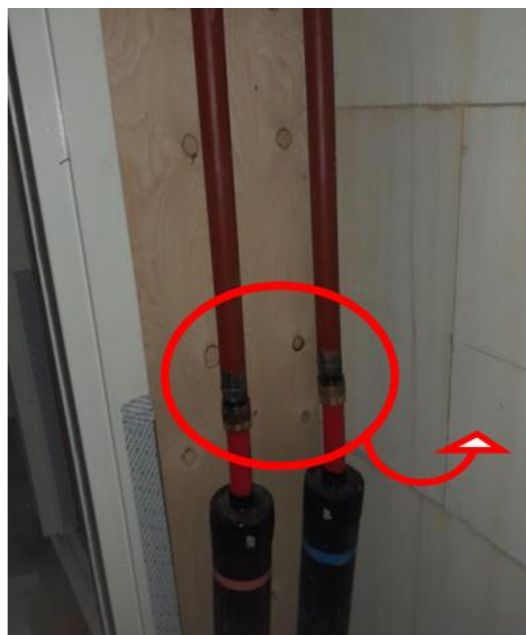
Er is gevraagd een leiding op maat te maken in een krappe ruimte. Tijdens het slijpen heeft de slijptol zich vast gegrepen in de stalen leiding waardoor de slijptol los schoot uit de handen van de fitter. De slijptol (niet de slijpschijf) schramde het voorhoofd van de fitter. De fitter is direct samen met de lasser naar de eerste hulp gegaan. Voorman en de uitvoerder van de bouwer zijn direct ingelicht. Gecreëerde wond door slijptol is gelijmd bij de eerste hulp. De fitter heeft na zijn behandeling de werkzaamheden hervat. (letsel zonder verzuim)

- De fitter moest in een onhandige positie de leiding doorslijpen.
- De ruimte bleek zeer beperkt te zijn.
- De leiding bleek alleen langs de voorkant geslepen te kunnen worden.
- Omdat de meterkast al opgebouwd was.
- Omdat Nijkamp in een later stadium de werkzaamheden moest verrichten;
- De slijptol voldeed volgens de eisen: dodemansknop, beschermkap en tweede handvat, echter was de slijptol van het gebruikte type niet voorzien van een kick-back functie. (minimale eis)

- ✓ Werkzaamheden verrichten in eerder stadium. Eis voor de planning naar opdrachtgever.
- ✓ Bij beperkte werkruimte kijken naar ander gereedschap; (bijv. reciprozaag).
- ✓ Afdwingen van voldoende werkruimte; (bij ontwerpfase)
- ✓ Haakse slijper als fysieke toolbox nogmaals geven om bewustzijn te verhogen
