INCIDENT

Tijdens het afkorten van een stadsverwarmingsbuis met een motorslijper, is de motorslijper vastgeslagen in de zaagsnede met een kickback tot gevolg. De motorslijper maakte daarbij een opwaartse beweging en schampt daarbij de wang van de medewerker. De betreffende medewerker liep hiermee een schaafwond op zijn wang op.

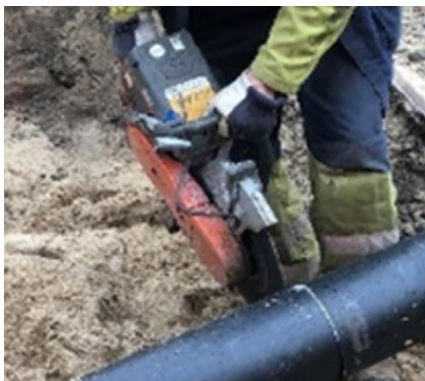
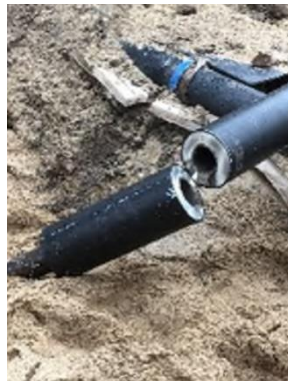
1. De af te korten buis lag los in het zand, waardoor zaagsnede kon gaan klemmen (niet correct opgesteld)
2. Medewerker bevond zich binnen het zwenkbereik van de motorslijper. (binnen de line of fire)
3. Risico's van vastlopen van tevoren niet goed ingeschat. (LMRA)

- Pas van tevoren altijd LMRA toe en bekijk kritisch naar de risico's die met de werkzaamheden kunnen ontstaan.
- Neem altijd een stabiele werkhouding in.
- Houd altijd rekening met het onverwachtse en voorkom terugslag door het te slijpen onderwerp correct op te stellen. (voorkom dat slijpschijf vast kan lopen in zaagsnede)
- Houd je lichaam altijd buiten het verlengde van het zwenkbereik van de slijper en buig nooit over de slijper heen. (blijf uit de line of fire)
