INCIDENT

Tijdens het graven van een sleuf en het plaatsen van een grond kerende constructie (sleufbekisting) is een vrachtwagenbestuurder van een partner zwaargewond geraakt. De medewerker kreeg een vallende rijplaat tegen het rechterbovenbeen en kwam vervolgens klem te zitten onder de rijplaat. De rijplaten (geschat gewicht 1200 tot 1300 kg) die hier werden gebruikt dienden als 'wand' van de sleufbekisting.

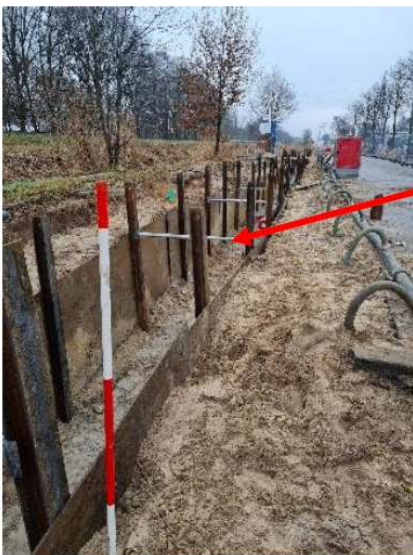
Zie foto 1 voor een impressie van een juiste uitvoering van bedoelde sleufbekisting. De werkvolgorde om deze te plaatsen is als volgt: plaats eerst 2 H-binten verticaal voor het talud, daarna rijplaten tussen de 'te keren grond' en de 'open ontgraving' plaatsen. Bij het uitvoeren van deze werkzaamheden is een nauwe samenwerking van kraanmachinist en grondwerker cruciaal. In dit geval waren er onvoldoende H-binten ter beschikking om de werkzaamheden veilig en goed uit te kunnen voeren waarop de keuze is gemaakt om zogeheten 'stempels' te gebruiken die horizontaal tussen de rijplaten worden geplaatst om zo te voorkomen dat deze omvallen en in de sleuf terecht komen.

foto 1
juist geplaatste sleufbekisting
gebruik gemaakt van H-binten
i.c.m. rijplaten

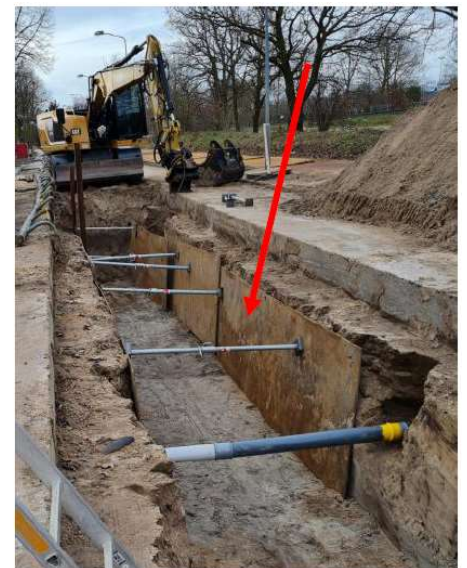
Zie foto 2. In dit geval was een vrachtwagenbestuurder (ex grondwerker) aan het assisteren met het aanbrengen van de stempels tussen de rijplaten toen één van de rijplaten omviel en de medewerker zich in 'the line of fire' bevond. Dit had tot gevolg dat de medewerker klem kwam te zitten onder de rijplaat.

foto 2
foutief toegepaste materialen
t.b.v. de sleufbekisting de
combinatie van de stempels
met de rijplaten is onjuist

- Het werk is gestart met onvoldoende juiste middelen (voorafgaand aan de werkzaamheden werd geconstateerd dat er onvoldoende H-binten voorradig waren om de werkzaamheden veilig en volgens de afgesproken en voorgeschreven werkmethode uit te kunnen voeren)
- Er is afgeweken van de voorgeschreven richtlijnen en afgesproken werkmethode zonder overleg met de leidinggevende
- Een onvoldoende geïnstrueerd medewerker assisteert de kraanmachinist
- Het slachtoffer bevond zich tijdens het vallen van de rijplaat in 'the line of fire'
- Men heeft altijd de drang om meters te maken 'men legt zichzelf een druk op'
- Men wilde iemand een gunst bewijzen

- Werk volgens de richtlijnen en zoals het hoort, **NIET ZOALS JE DENKT DAT HET OOK WEL KAN!**
- Hou je te allen tijde aan de voorgeschreven werkwijzen uit:
 - De Nederlandse Wet- en regelgeving
 - Richtlijnen uit CROW 335 – 500
 - Kwaliteitsmanagementsystemen en klantvoorschriften
- Als er zaken anders lopen dan gedacht – de juiste arbeidsmiddelen ontbreken:
STOP en overleg met leidinggevende
- Deze Safety Alert breed delen (SVWAW)
- Voer enkel werkzaamheden uit waarvoor je bent opgeleid en waar je opdracht voor hebt gekregen van je leidinggevende
